**ТОВАРИСТВО З ОБМЕЖЕНОЮ ВІДПОВІДАЛЬНІСТЮ
«ПРОЕКТ-СТУДІЯ»**

КОНСУЛЬТАЦІЙНИЙ ВИСНОВОК

**по результатам визначення фактичного технічного стану житлового будинку
за адресою м. Боярка вул. Надії, ХХ**

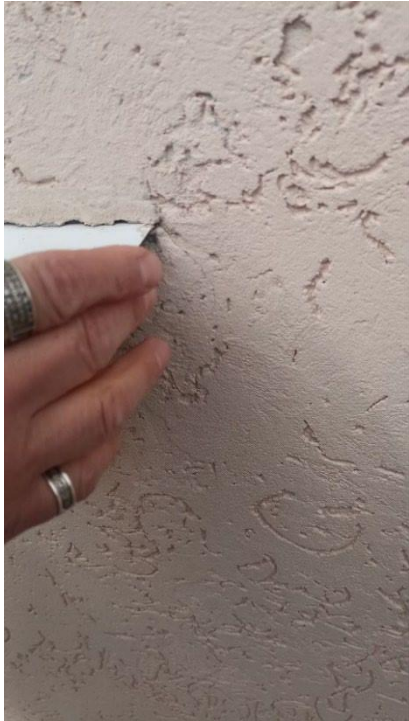
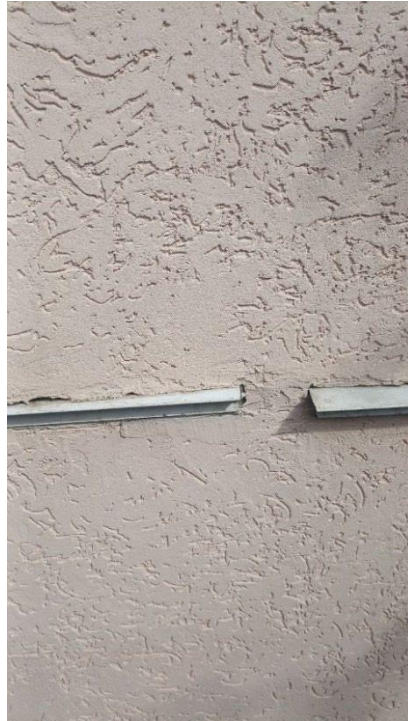
г) місця примикання віконних відливів до фасадів мають тріщини від вітрових нагрузок.

1. Місця влаштування утеплювача без кріплення (бухтять утеплювач) та оздоблення по фасаду де відсутнє армування необхідно: а) розчистити; б) відновити утеплювач на клеєві суміші; в) виконати оздоблення з влаштуванням армування фасадною сіткою; г) місця тріщин біля віконних відливів розшити заробити клеючими сумішами та гегеметизувати їх примикання до фасадів.

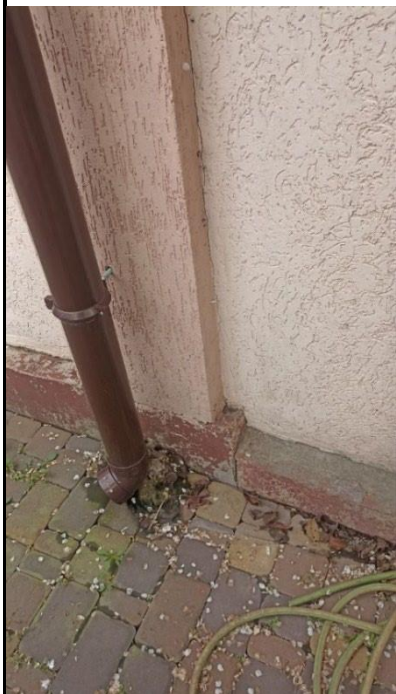
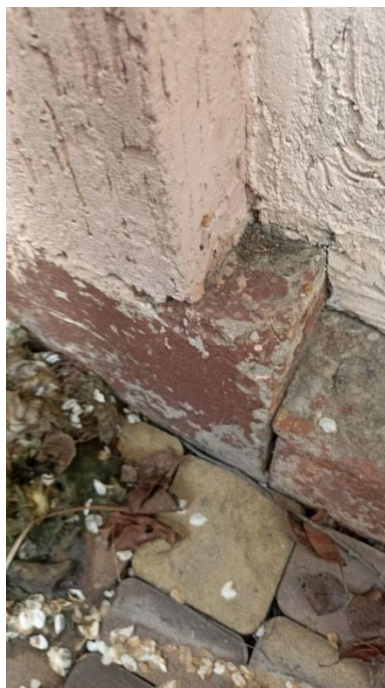
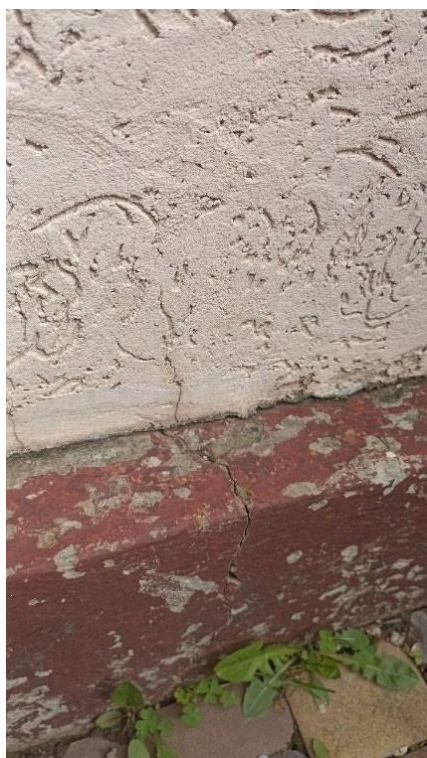
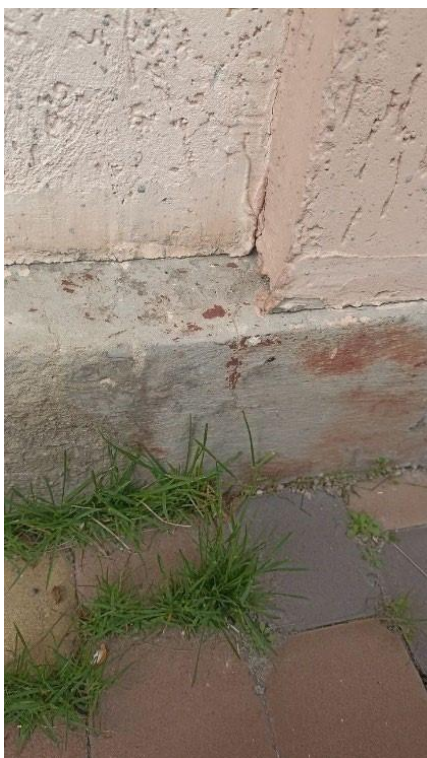
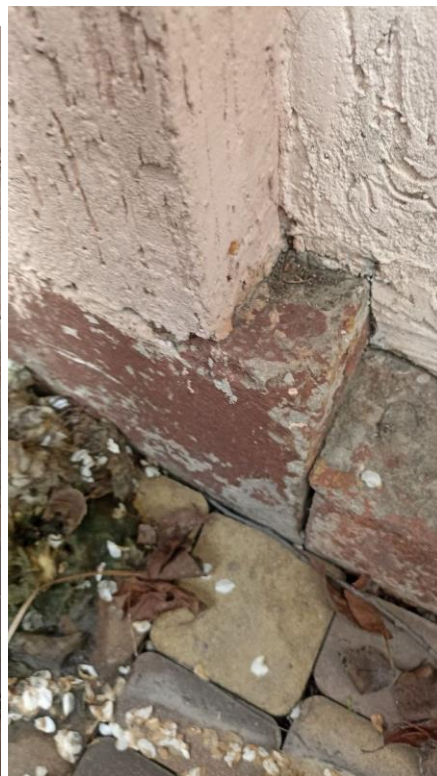
1. Місцями тріщини по фундаменту із-за відсутності водовідводу від фундаментів периметру будинку.

1. Місця водовідводу з покрівлі продовжити лоточками з відведенням води на зелену зону.
2. По периметру відмовки демонтувати всю траву та мох.
3. Тріщини в місцях деформаційних швів розшити , загерметизувати та заробити розширяючим сіліконом.
4. В місцях контруклону відмовки до будинку виконати демонтаж її та монтаж з ухилом від будинку.
5. Біля вхідних дверей кут зліва, а також по периметру фундаменту виконати захист, а саме:
 - а) місця де є тріщини по фундаменту розчисти, просушити, заробити клеючі сумішами;
 - б) виконати очищення від трави, сирості та ремонт фундаменту по периметру будинку;
 - в) виконати водовідвід від фасаду будинку;
 - г) місця лицевий бік відсутність з'єднання з сусідньою відмовкою, - виконати влаштування відмовки з ухилом від будинку;
 - д) **виконати гідроізоляцію фундаменту.**

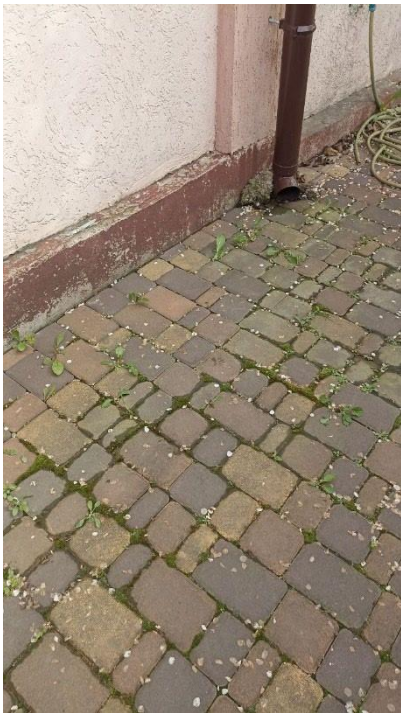
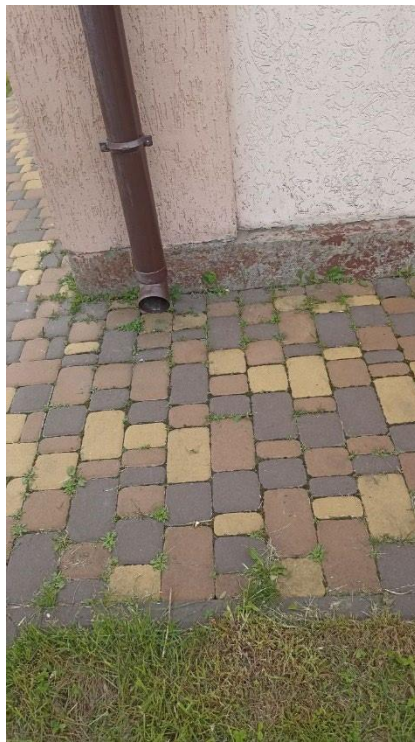
а) труби водозливу з покрівлі влаштовані так, що атмосферні опади попадають під фундаменти будинку;

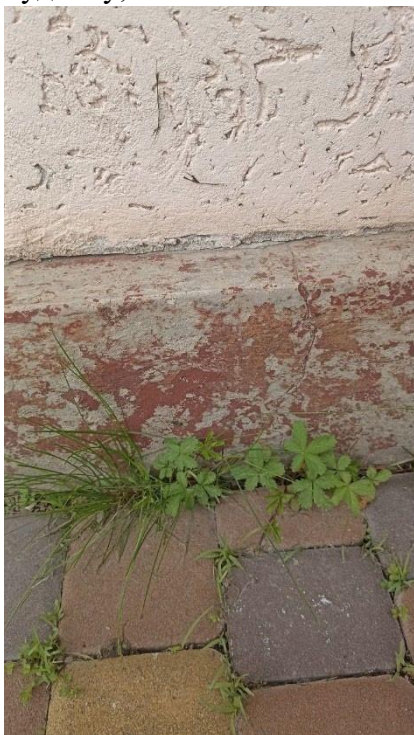
б) відмостка місцями просіла та місцями має контруклони до фундаменту будинку;

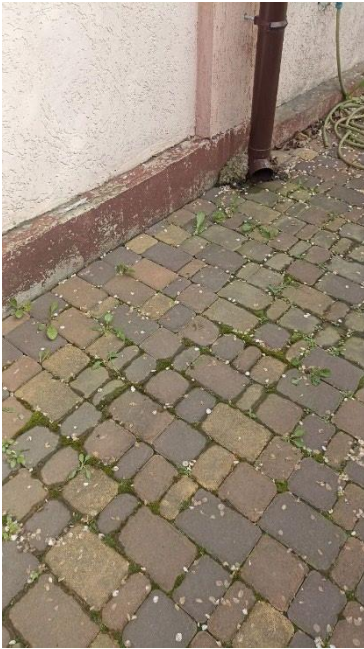
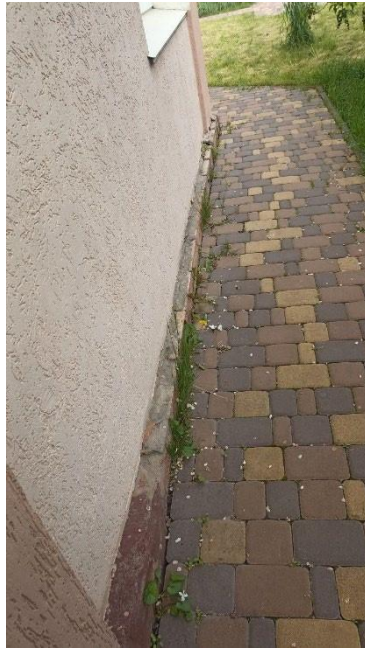
в) по периметру відмостка місцями вкрито мохом та травою;

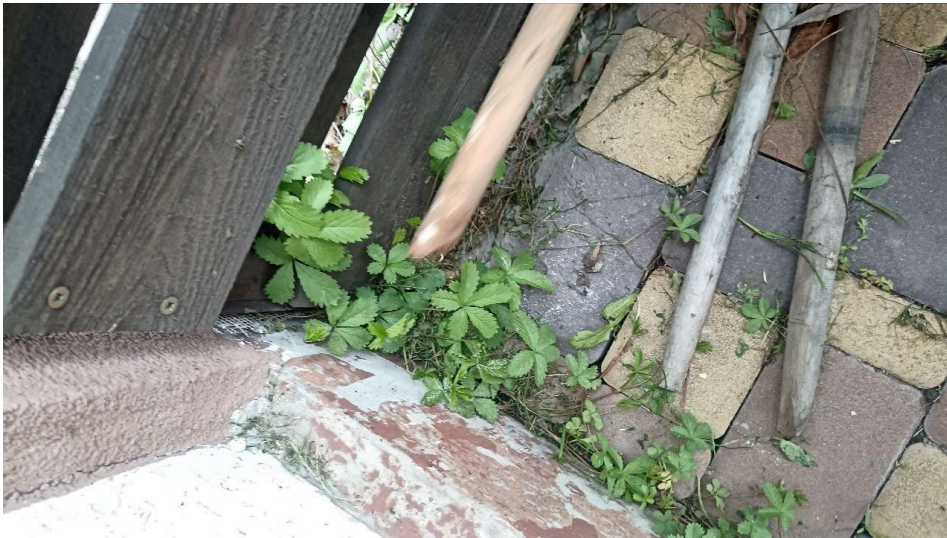
г) на лицевому фасаді місце з'єднання з сусіднім будинком шириною 100мм, відсутня взагалі відмостка.

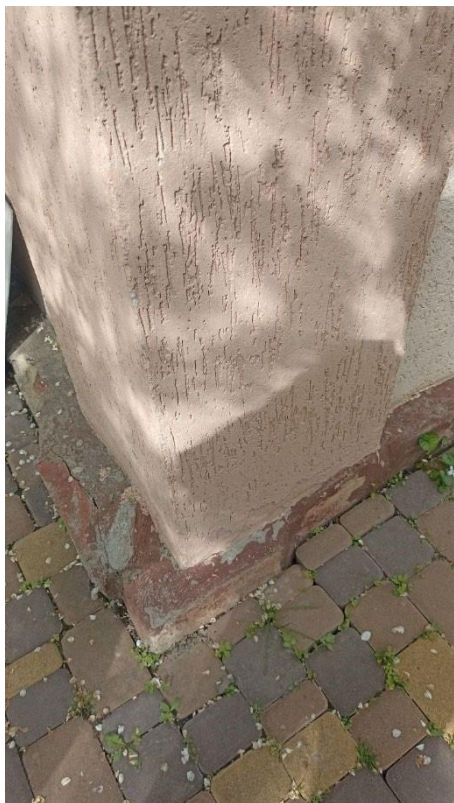
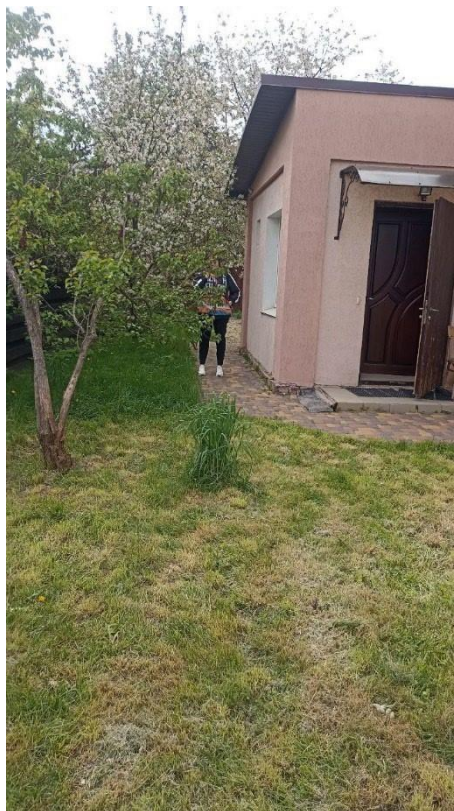
д) біля входу в будинок атмосферні опади спрямовано під кут будинку, що приводить до його замокання та руйнування.

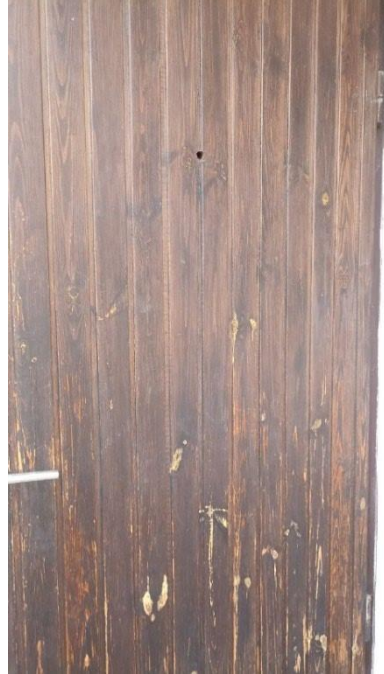
1. Вхідні двері металеві оздоблення з зовні вагонкою дерев'яною.

В цілому двері металеві якісні, існуючу вагонку можна очистити та пофарбувати, або нове покриття.

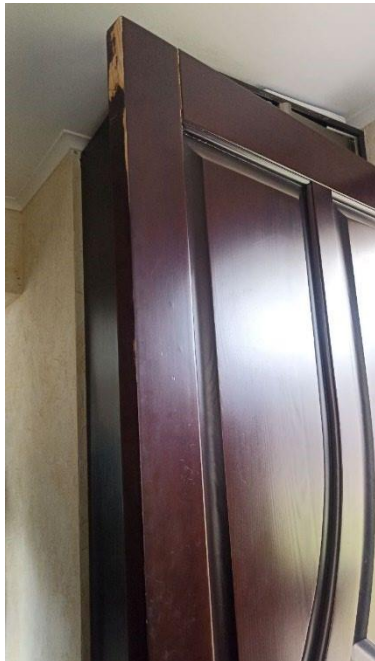
2. Другі вхідні двері дерев'яні, мають тріщини в місцях з'єднання їх частин.

Дверне полотно замінити на інше, або виконати ремонт існуючого.

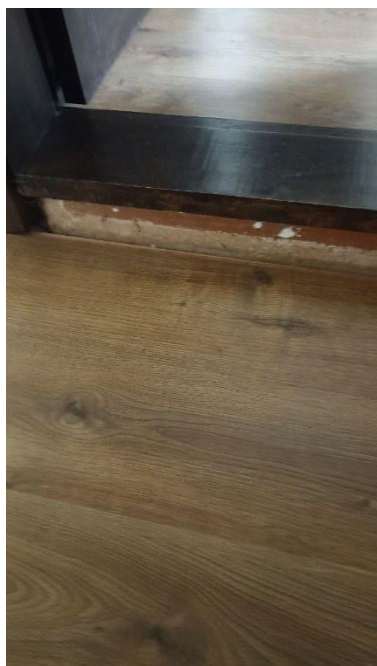
Поріг під вхідними дверями потребує ремонту, відсутня частина захисту під низом

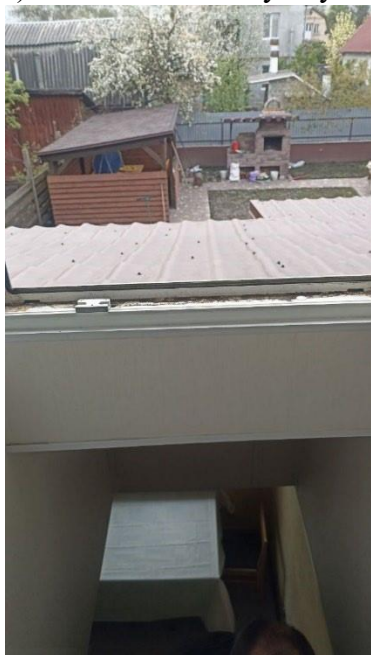
1. Всі вікна в будинку якісні, але потребують профілактичного ремонту, а саме:
а) виконати очистку їх у відкритому вигляді від сирості, бруду;

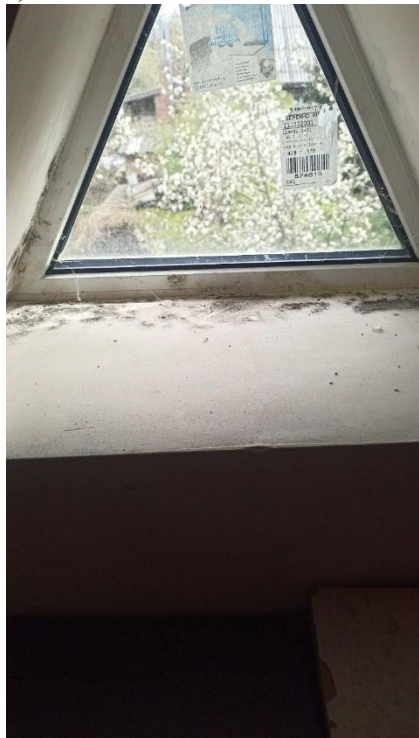
б) очистити вентиляційні щілини по низу вікон;

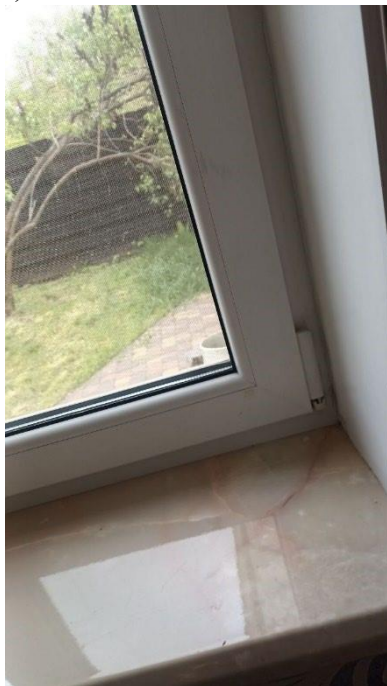
г) в місцях необхідності замінити ущільнювачі (резинки);

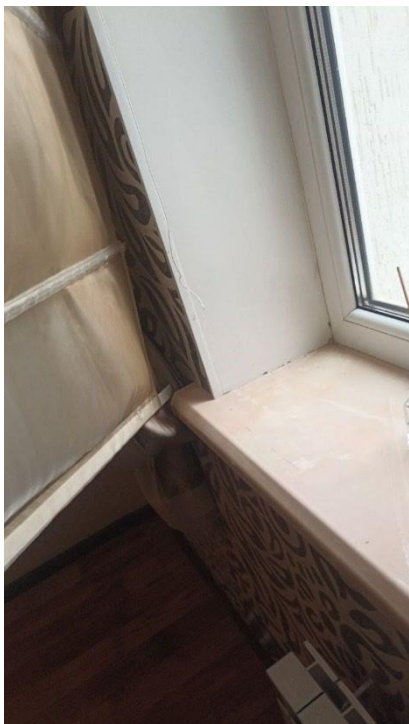
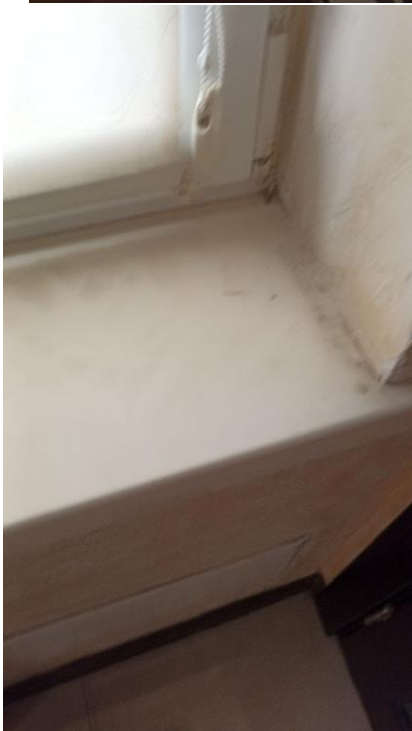
д) місцями відсутня пароізоляція на вікнах, - відновити

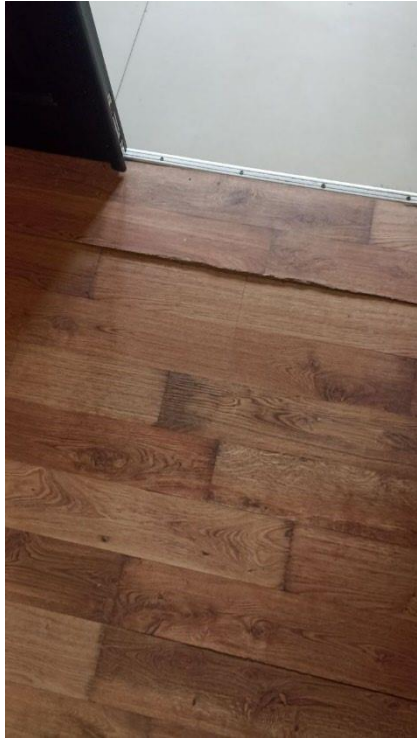
а) місцями пошкоджено покриття;

- 1. Виконати частковий демонтаж ламінату зробити огляд підложки фанери під ним;
- 2. В разі необхідності замінити підготовку під чистове покриття підлоги.
- 3. Відновити покриття підлоги чистове.
- 4. Тріщину на карнизі розчистити та заробити з армуванням її сіточкою. **Кімната**

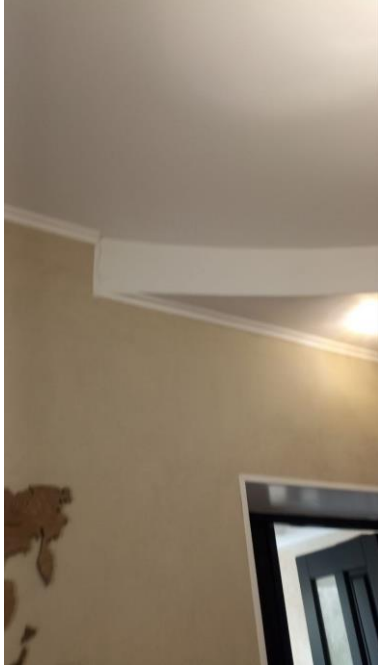
- б) при пересуванні по підлозі відчуються прогиби;
- в) на стелі влаштовано карниз з підсвітленням на куту має тріщини.

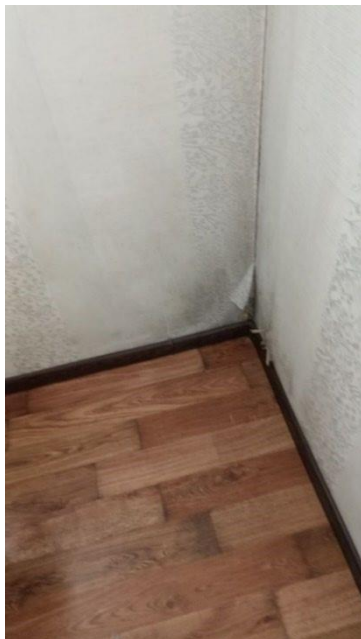
- 1. Стіни зовнішні з низу вкриті цвільлю.

1. Прибрати вологу з вулиці (виконати водовідвід від фундаменту згідно рекомендацій, ищевказаних).

3. Висушити витравити сирість та грибок на стінах.

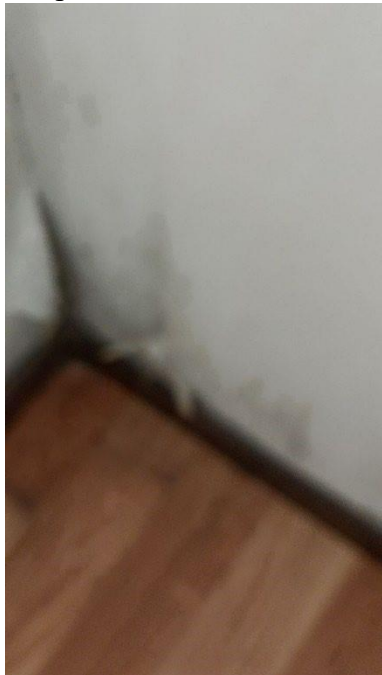
2. Місцям відклеєно шпалери.

5. Відновити оздоблювальні роботи в кімнаті. **Кухня:**

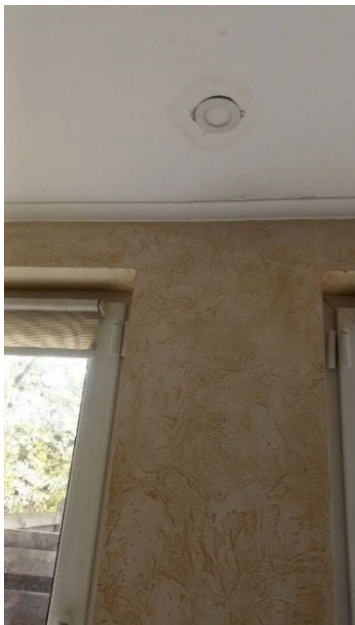
1. На стелі є сліди давнього затікання з покрівлі.

1. Місця старого залиття плями витравити та відновити оздоблення стелі.
2. Кут з тріщиною:
 - а) необхідно виконати зовнішні роботи з влаштування деформаційного шву згідно рекомендацій вказаних вище;
 - б) виконати оздоблення стін з армуванням кута сіточкою.

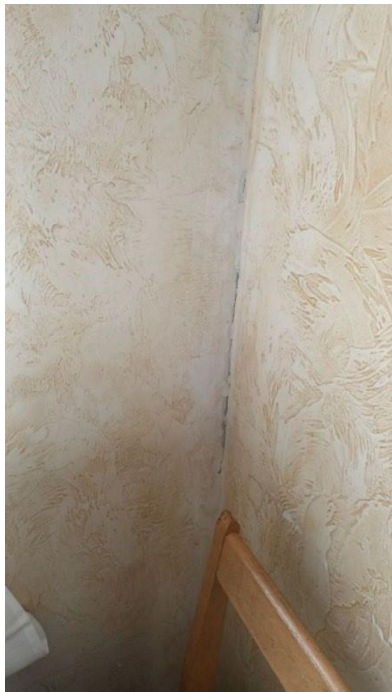
2. В місці деформаційного шва в куту тріщина поздовжня.

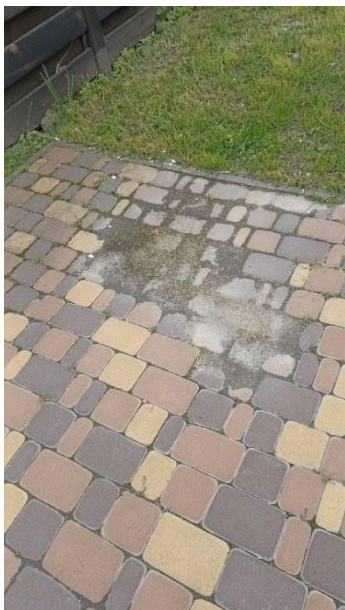
Площадка перед входом: Місцями просідання фем

Вирівняти площадку та відновити покриття цими ж фемами.
